## 최근 5년간('21~'25) 9월 해양사고 현황

1. 어선 A호 전복사건 조종 부적절, 너울성 파도

## 2. 시멘트운반선 B호 선원사망사건

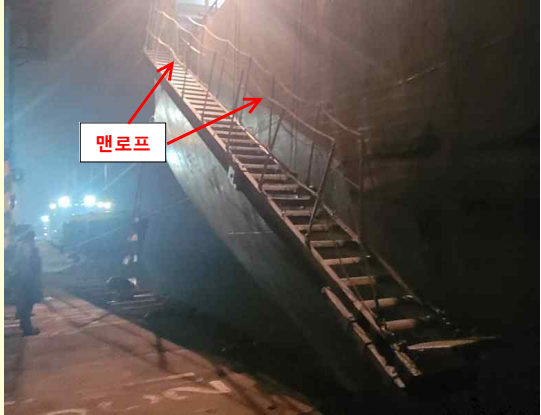
| 원인 | 이 선원사망사건은 군산항에 접안한 B호에서 당직 중이던 갑판장이 양손에 부식상자를 들고 안전설비가 제대로 설치되지 않은 현측사다리를 올라가다가 중심을 잃고 추락해 발생한 것이나, 선장이 평소 현측사다리 설치 상태에 대한 감독을 소홀히 한 것도 원인이 된다. | |
| 사고 당시 현측사다리 설치 상태 | | 사고 후 촬영된 맨로프 상태 |

| 교훈 | <ul style="list-style-type: none"> <li>○ 현측사다리는 핸드레일, 맨로프, 추락 방지망 등 추락방지 설비를 설치하고 사용하여야 하고, 갑판 당직자는 수시로 현측사다리의 안전상태를 확인하여야 하며, 선장은 현측사다리가 안전하게 설치·운용되는지 적절히 감독하여야 한다.</li> <li>○ 승하선자는 선박이 접안 중이더라도 예상치 못한 신체 균형 상실이나 신체 동요에 대비하여 최소 한손으로는 핸드레일이나 맨로프를 잡고 현측사다리를 이용하여야 한다.</li> </ul> | |
